Diagnostiikkakeskus	OPAS	Versio: 6	s. 1/2
Radiologia	Natiivi	Voimaantulopäivä: 1.1.2024	
	Skolioosin natiiviröntgen, hyvän kuvan kriteerit

Skolioosin natiiviröntgen, hyvän kuvan kriteerit

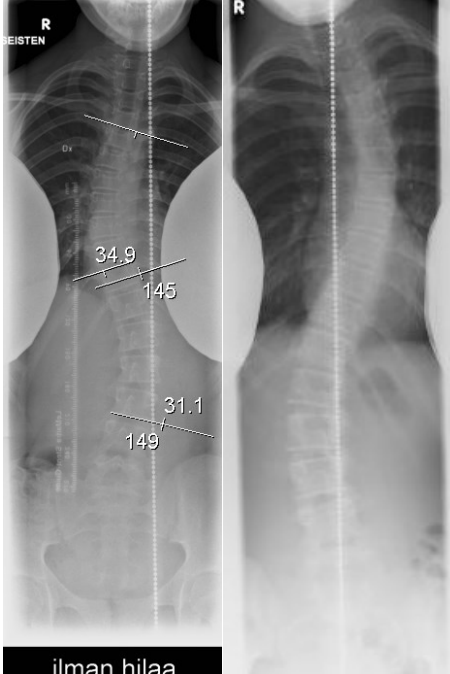
<p>PA / AP</p> <p>Ranka kuvautuu suorassa PA/AP-suunnassa.</p>

<p>ensimmäinen kuvaus kontrollikuvaus</p>	<p>Kuvan rajaus:</p> <ul style="list-style-type: none"> - <u>ensimmäisessä kuvauksessa</u> leukakulmasta sarvennoisten tasoon, reisiluiden pään yläreuna kuvassa - <u>kontrollikuvauksissa</u> C7-nikamasta ristiluun yläreunaan. Kaularanka mukaan, jos skolioosi ulottuu sen alueelle (yläreuna leukakulmiin) <p>Projektio (skolioosista riippuen):</p> <ul style="list-style-type: none"> - nikamien ylä- ja alapäätelevyt yhtenä viivana keskisäteen alueella - nikamavälit avoimet <p>Muuta:</p> <ul style="list-style-type: none"> - nikamat, nikamien päätelevyt sekä haarakkeet erottuvat niin, että niiden kautta on piirrettävissä mittauslinjat skolioosikulman mittaamiseksi. - <u>ensimmäisessä kuvauksessa</u> reisiluiden päät tulee näkyä kuvassa niin, että mahdollinen alaraajojen pituusero on mitattavissa - <u>ensimmäisessä kuvauksessa</u> luurakenteen tulee erottua niin hyvin, että mahdolliset nikamien rakennepoikkeavuudet ovat erotettavissa - <u>leikatussa selässä</u> mahdollinen instrumentaatio näkyy kokonaan, samoin ainakin yksi nikama sen ylä- ja alapuolella - jalan alla mahdollisesti käytetty koroke merkittynä kuvaan

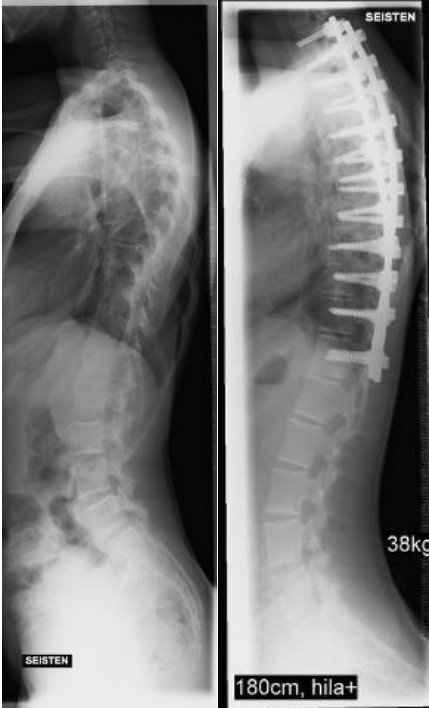
<p>SIVU</p> <p>Ranka kuvautuu suorassa sivusuunnassa.</p>

<p>ensimmäinen kuvaus kontrollikuvaus</p>	<p>Kuvan rajaus:</p> <ul style="list-style-type: none"> - <u>ensimmäisessä kuvauksessa</u> leukakulmasta lonkkaniveltasoon, ryhtikuvassa lonkkanivelet kuvassa - <u>kontrollikuvauksissa</u> C7-nikamasta ristiluun yläreunaan tai pyynnön mukaan lonkat mukaan, ryhtikuvassa aina. Kaularanka mukaan, jos skolioosi ulottuu sen alueelle <p>Projektio:</p> <ul style="list-style-type: none"> - suoliluun harjut lähes päällekkäin - nikamien takareunat kuvautuvat päällekkäin <p>Muuta:</p> <ul style="list-style-type: none"> - <u>ensimmäisessä kuvauksessa</u> luurakenteen tulee erottua niin hyvin, että mahdolliset nikamien rakennepoikkeavuudet ovat erotettavissa - <u>leikatussa selässä</u> mahdollinen instrumentaatio näkyy kokonaan, samoin ainakin yksi nikama sen ylä- ja alapuolella - jalan alla mahdollisesti käytetty koroke merkittynä kuvaan - ryhtikuvassa kuvanlaatu niin hyvä, että myös lannerangan alaosan nikamien päätelevyt erottuvat
